EKSPERTYZA TECHNICZNA OBIEKTU

Przedmiotem opracowania jest ocena stanu technicznego elementów konstrukcyjnych parterowego budynku użyteczności publicznej, zlokalizowanego na działce nr 14/21 obręb geodezyjny nr 1084 miasta Szczecin pod kątem przeprowadzenia termomodernizacji i wymiany pokrycia dachowego.

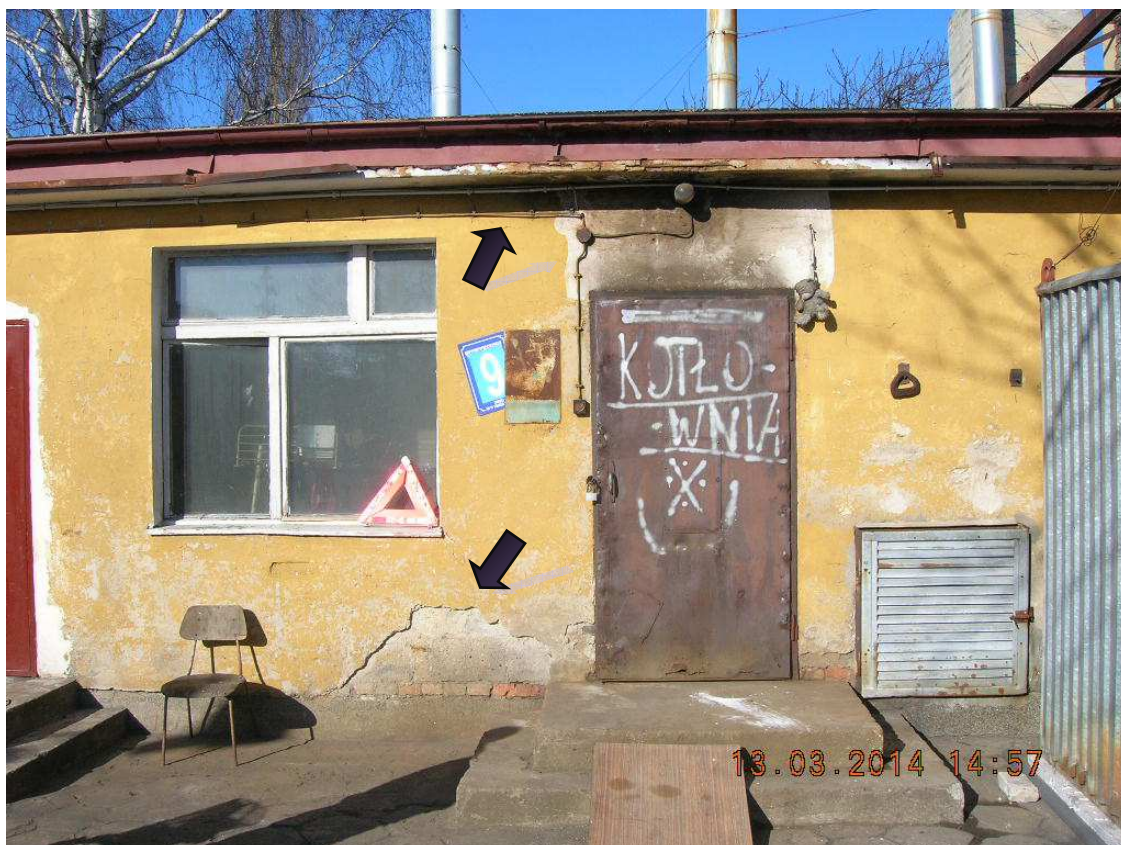
Attyki murowane z cegły ceramicznej pełnej, gzymsy żelbetowe wylewane razem z wieńcem stropodachu. Podczas wizji lokalnej stwierdzono uszkodzenia attyk spowodowane ubytkami w zaprawie murarskiej. Gzymsy żelbetowe miejscami spękanymi, oraz z ubytkami otuliny zbrojenia

Widoczne ubytki w tynku i obróbce blacharskiej gzymsu.

Spękane fragmenty gzymsów skuć pozostawiając w miarę możliwości zbrojenie. Pozostałe zbrojenie oczyścić szczotką drucianą, a następnie zabezpieczyć antykorozyjnie farbą ochronną do stali. W razie potrzeby uzupełnić zbrojenie prętami #8 stal A-III co 15cm. Następnie zaszalować potrzebny fragment i wylać z betonu B20.

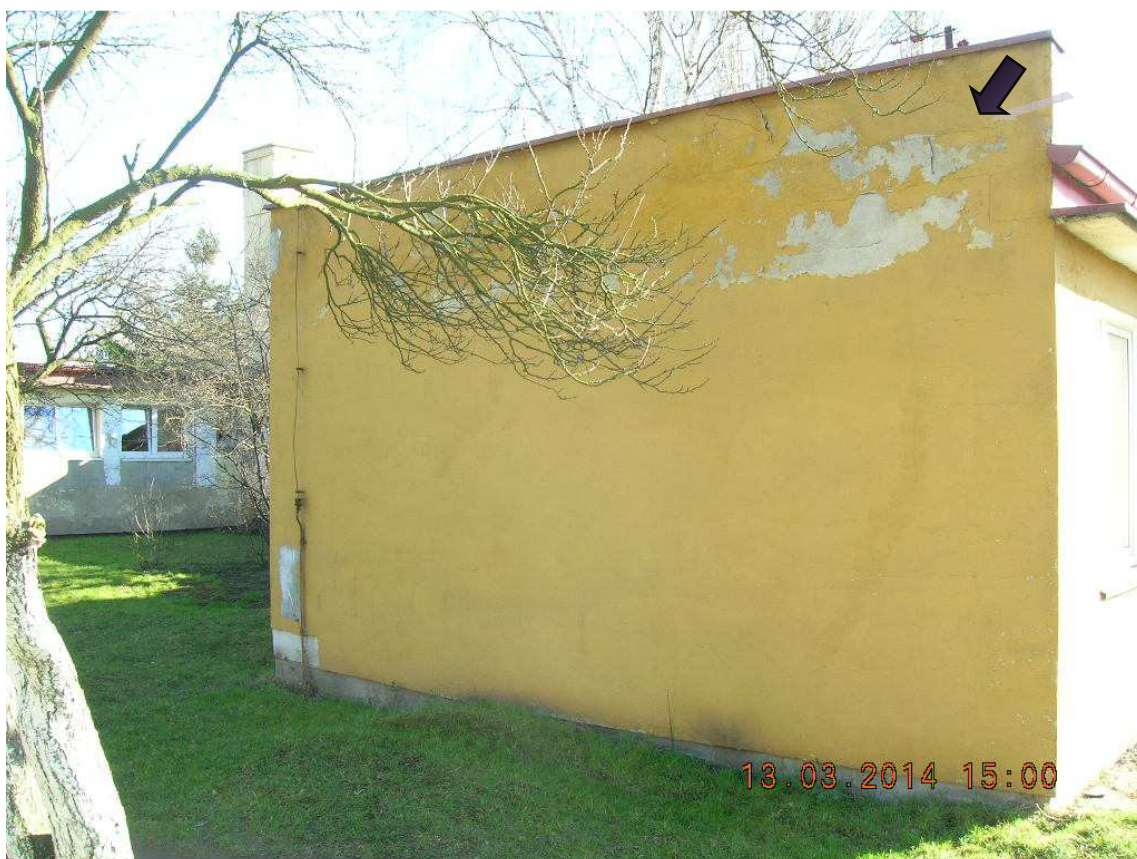
Przykład spękanej attyki - do przemurowania

Wszystkie attyki należy przemurować cegłą ceramiczną, pełną na zaprawie cementowo-wapiennej marki 5MPa, a następnie otynkować. Należy zachować pierwotną wysokość attyk.

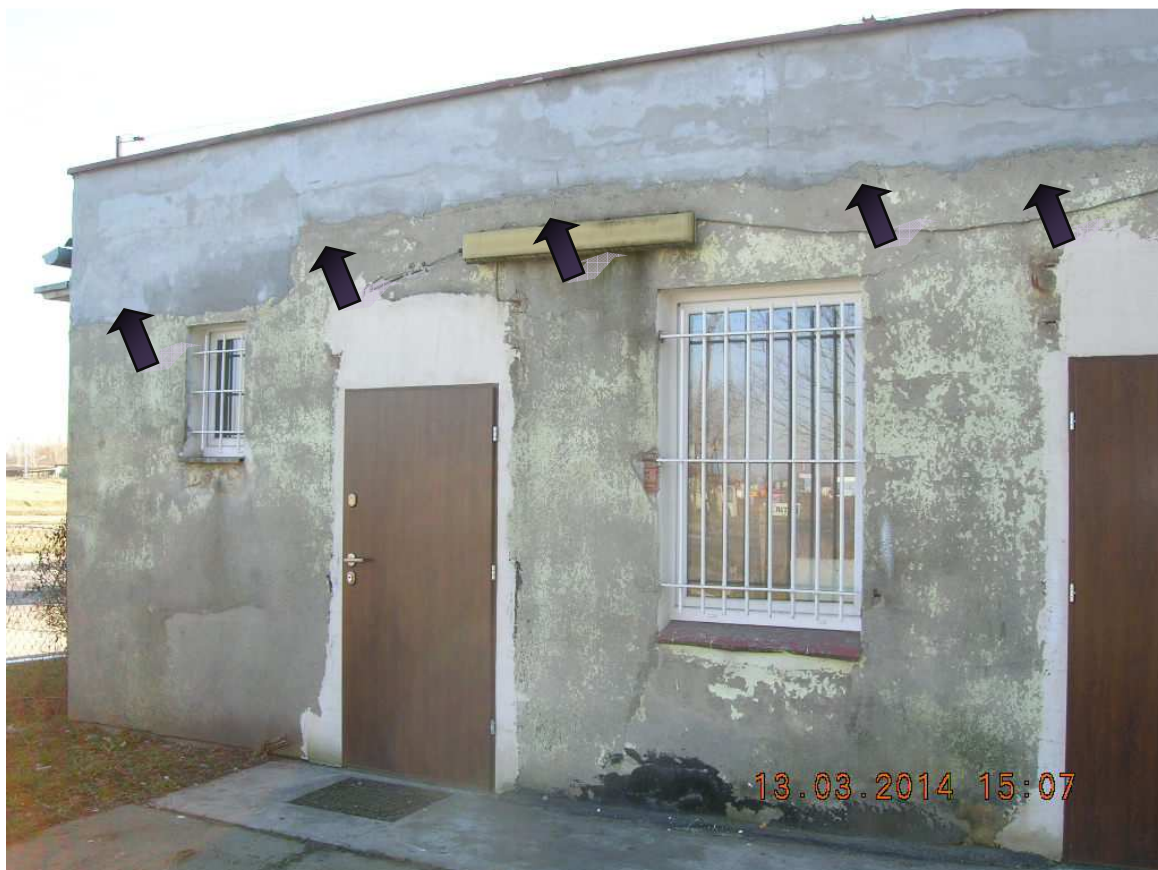
Uszkodzona attyka zabezpieczona zaprawą cementową wg zaleceń poprzedniego opracowania.

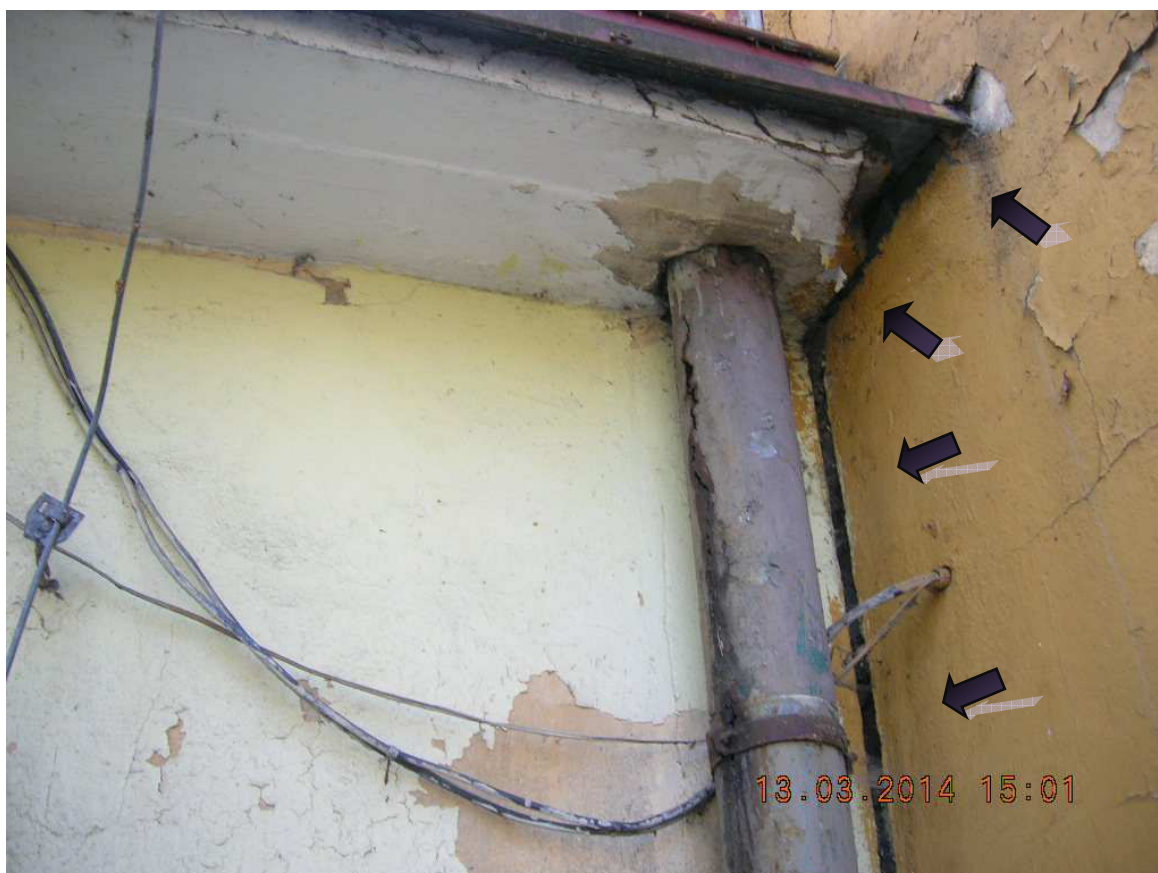
Stwierdzono pęknięcie na styku dobudowanej części z budynkiem głównym.

- 5.3.** W wyniku analizy materiałów zebranych podczas oględzin budynku ocenia się, że wpływ na powstanie uszkodzeń budynku ma:
- Błędne posadowienie dobudowanej w 1972r. części budynku na ławach fundamentowych w obecnych niekorzystnych warunkach gruntowo-wodnych, co spowodowało nierównomierne osiadanie budynku

Szczelina powstała na styku budynku głównego z częścią rozbudowaną i skorodowana rura spustowa

- Na styku części głównej z częścią dobudowaną należy naprawić powstałą dylatację. W tym celu należy stłuc tynki, istniejącą szczelinę poszerzyć do szerokości 4cm. Następnie należy szczelinę wypełnić styropianem, a od strony zewnętrznej kitem trwale plastycznym na głębokość 2cm, np. „Olkitem”.

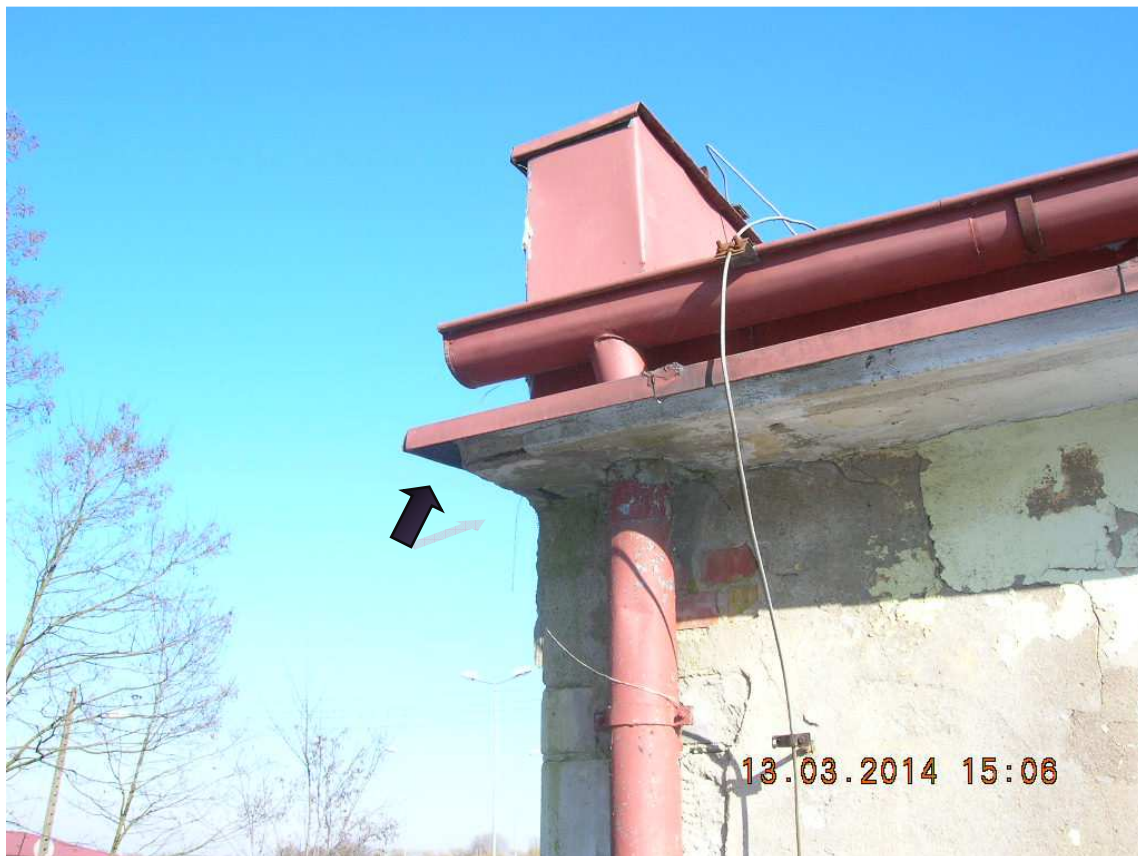
Ubytek otuliny w żelbetowym gzymsie.

W przypadku niewielkich ubytków należy dokonać uzupełnienia za pomocą zapraw do napraw elementów betonowych. Jeśli ubytek powoduje odsłonięcie zbrojenia to należy je przed wypełnieniem ubytku zaprawą oczyścić drucianą szczotką, a następnie zabezpieczyć antykorozyjnie farbą ochronną do stali.

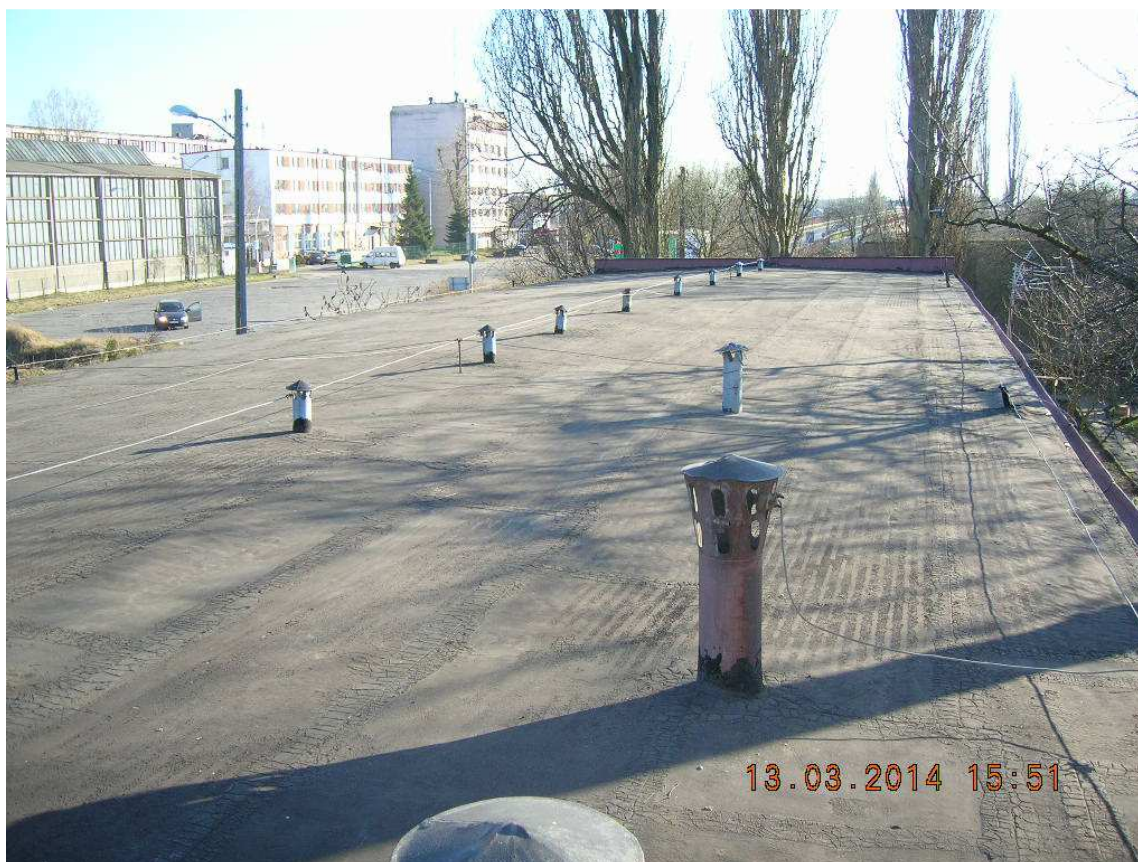
Poza tym nie stwierdzono występowania uszkodzeń w konstrukcji stropodachu, nie stwierdzono nadmiernego ugięcia – możliwego do określenia w zakresie optycznym. Podczas oględzin stwierdzono znaczne zużycie pokrycia z papy asfaltowej (liczne spękania i pofałdowania, lokalne nieszczelności).

Widoczne ślady zużycia pokrycia dachowego oraz skorodowane i uszkodzone wywiewki – do wymiany

- Dokonać wymiany uszkodzonych wywiewek
- Skrócić mурowany komin do 50cm ponad powierzchnię dachu i przykryć żelbetową płytą
- Zdemontować dwa z istniejących kominów wentylacyjnych w postaci rur stalowych
- Dokonać wymiany obróbek blacharskich attyk i gzymsów
- Wymienić elementy instalacji odgromowej
- Wymienić wszystkie parapety zewnętrzne
