# EKSPERTYZA TECHNICZNA

DO PROJEKTU PN.: REMONT DACHU I OCIEPLENIE ELEWACJI  
W BUDYNKU SCHRONISKA DLA OSÓB BEZDOMNYCH

**REMONT ELEWACJI BUDYNKU Z DOCIEPLENIEM ŚCIAN  
ZEWNĘTRZNYCH, REMONT DACHU WRAZ  
Z KOLORYSTYKĄ ELEWACJI**

**DZ. NR 14/21, OBR. GEOD. NR 1084  
UL. HRYNIEWIECKIEGO 9, SZCZECIN**

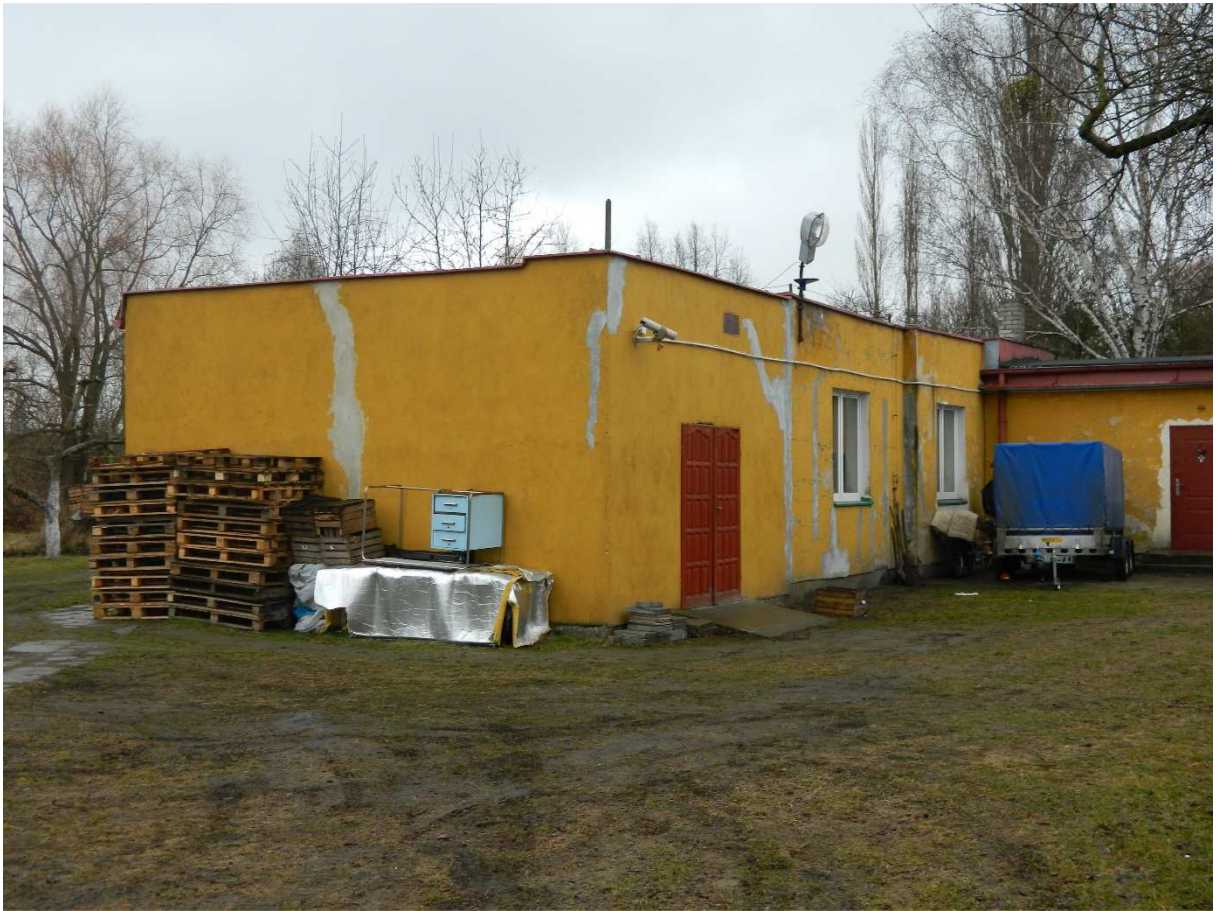
Widoczne zabezpieczone zaprawą rysy na elewacji zewnętrznej

Rysy krótkie o rozwarości do 4mm należy wypełnić mocną zaprawą cementową.

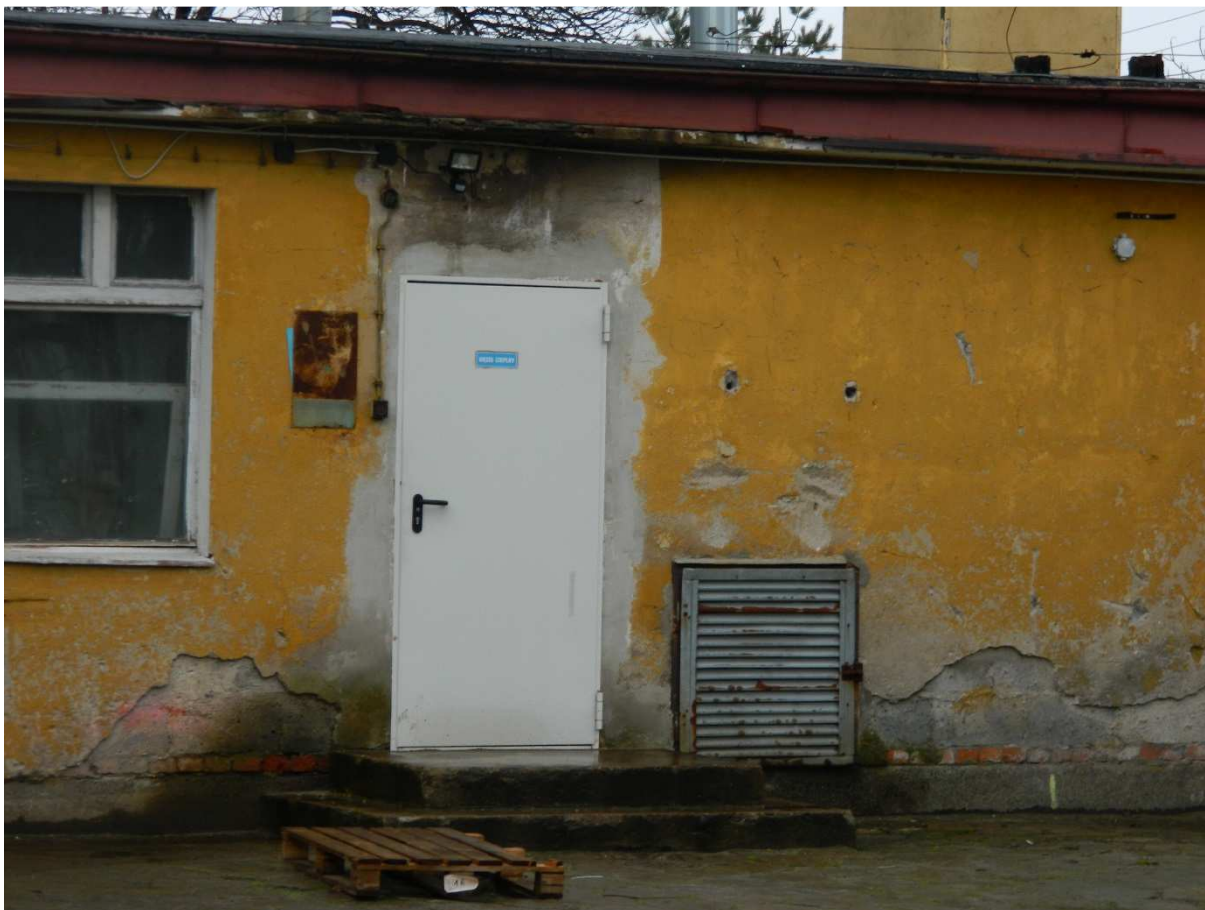
Ubytki w tynkach i skorodowania opierzeni gzymsów

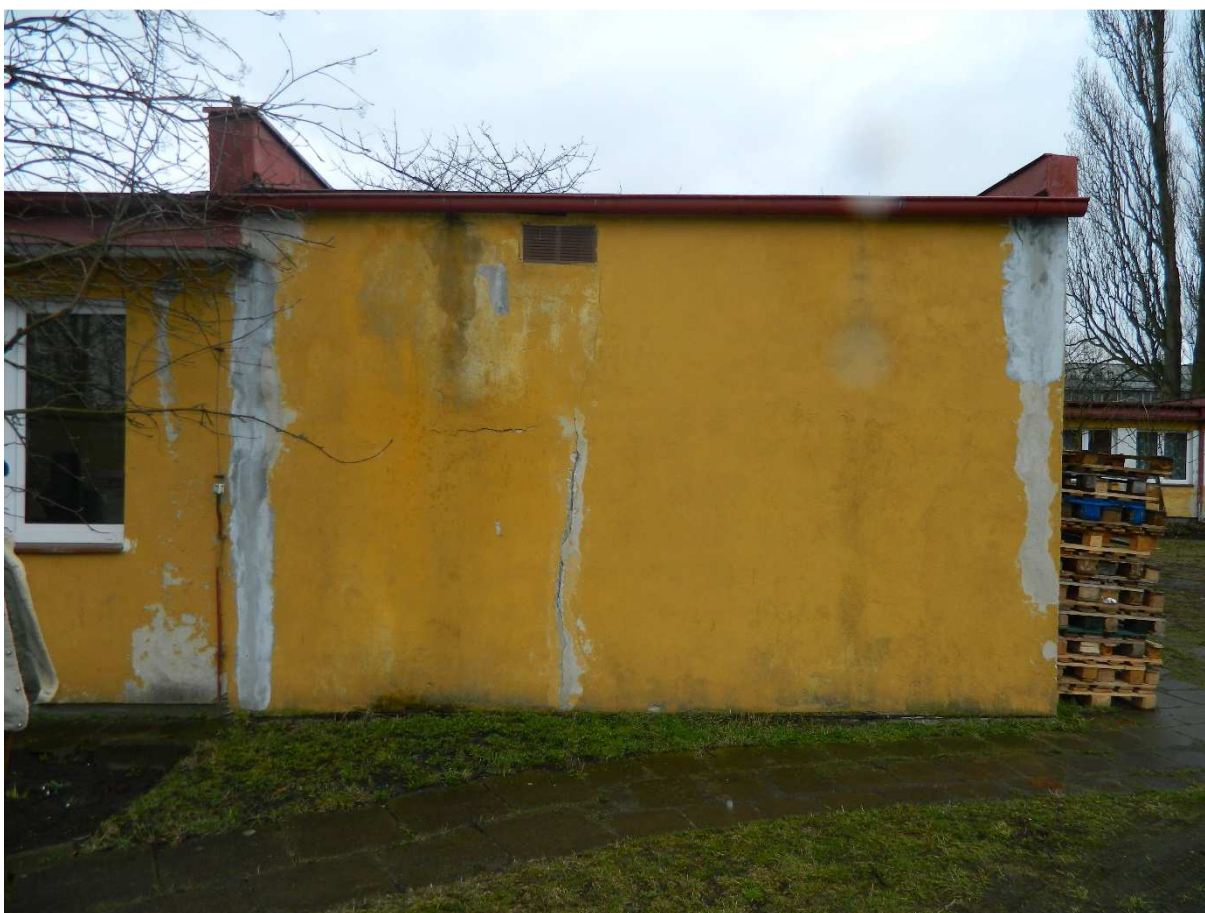
Rysy na elewacji zewnętrznej, część zabezpieczona zaprawą.

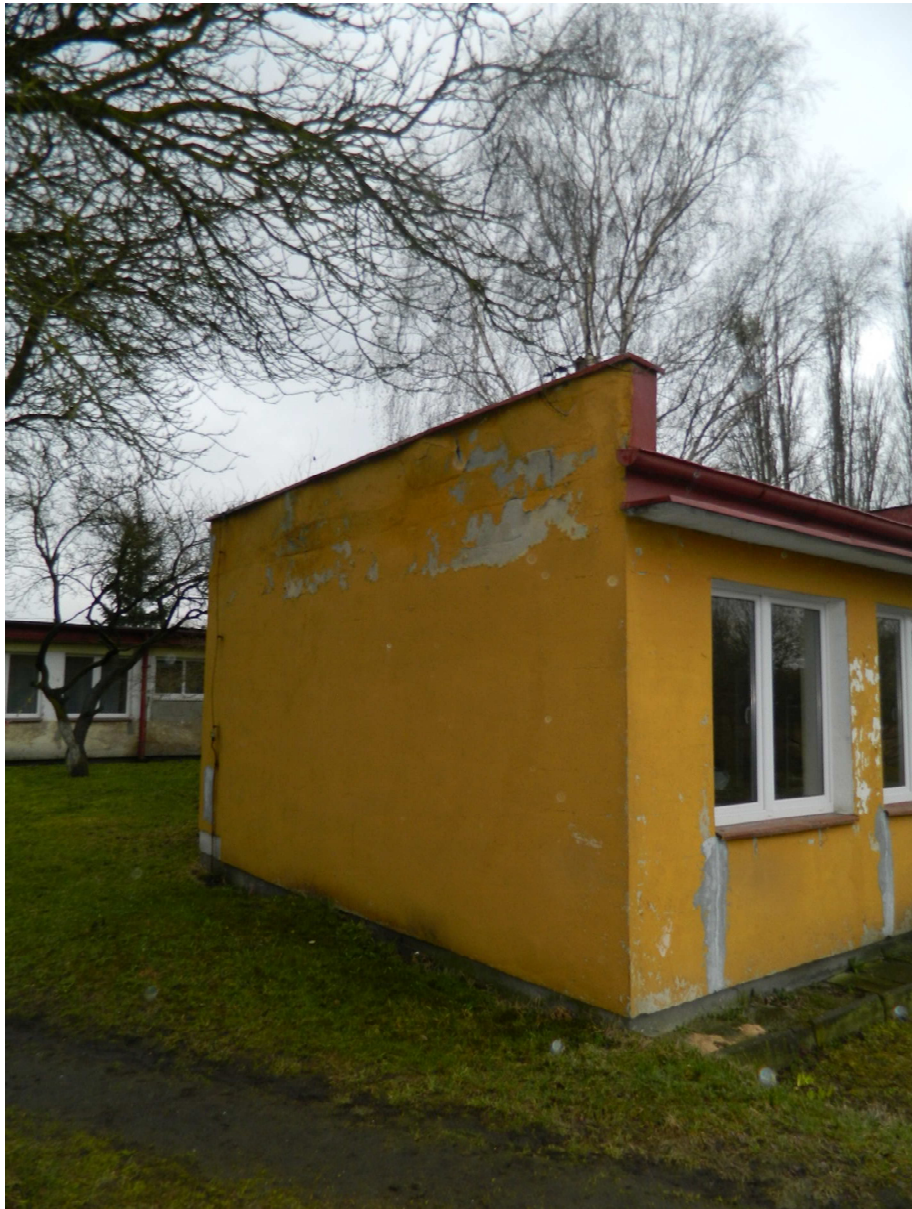
Rysa podłużna wzdłuż attyki – efekt braku dylatacji w konstrukcji dachu

W związku z planowaną termomodernizacją budynku należy wykonać dylatacje w odstępach nie większym niż 25,0m oraz na styku rozbudowanej części z budynkiem głównym.

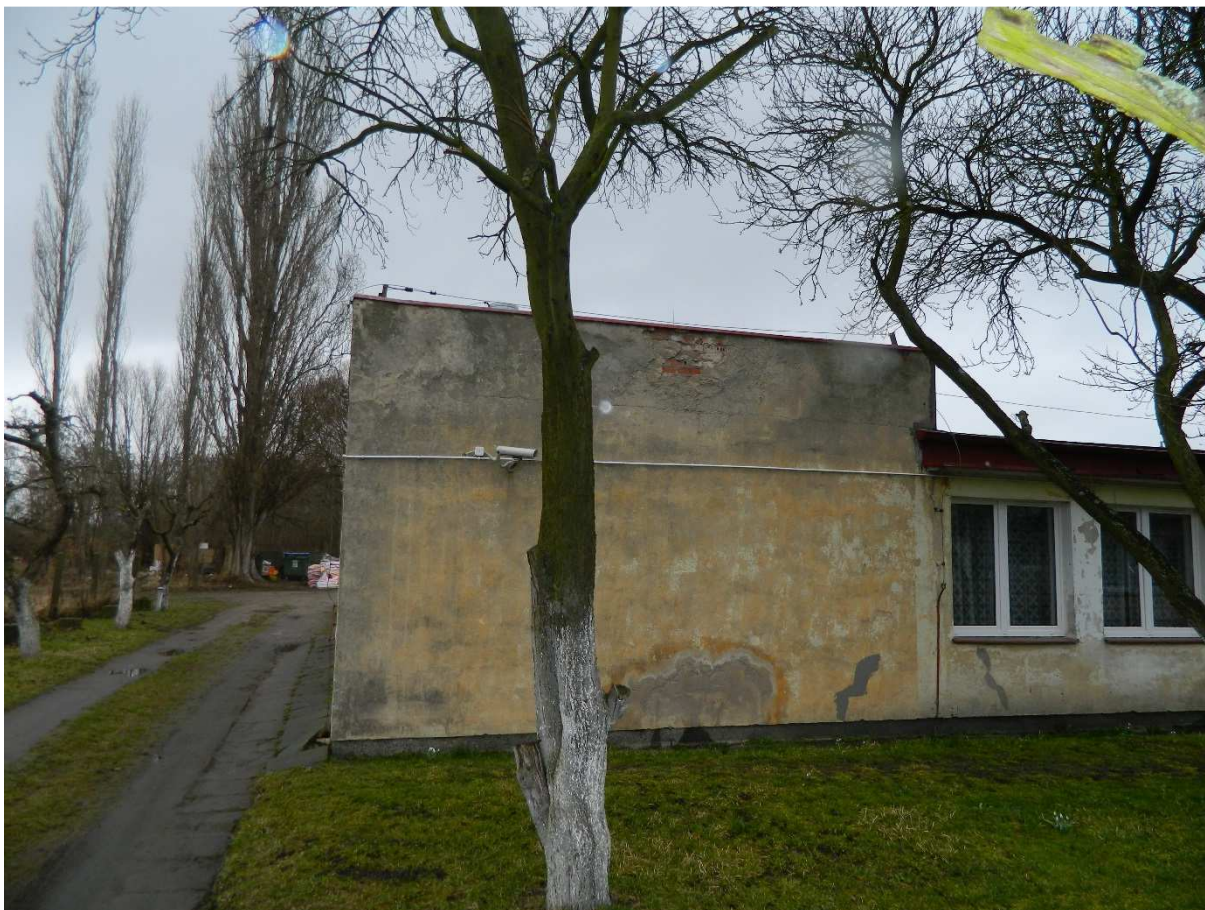
Uszkodzenie attyki, rysy w konstrukcji ściany i ubytki w tynkach uzupełnione zaprawą

Wszystkie attyki należy przemurować cegłą ceramiczną, pełną na zaprawie cementowo-wapiennej marki 5MPa, a następnie otynkować. Należy zachować pierwotną wysokość attyk.

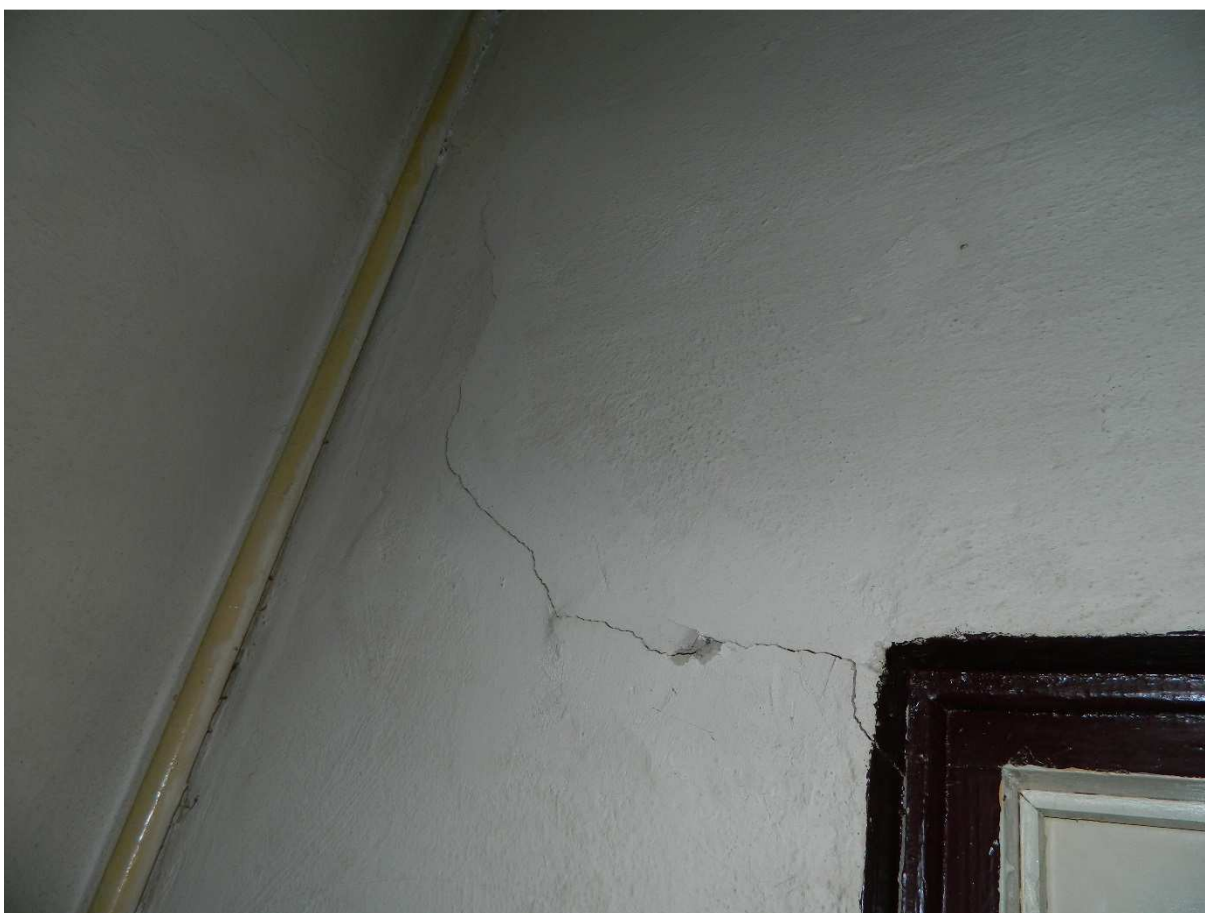
Zarysowanie nad nadprożem drzwiowym w okolicy połączenia części budynku starszej z nowszą

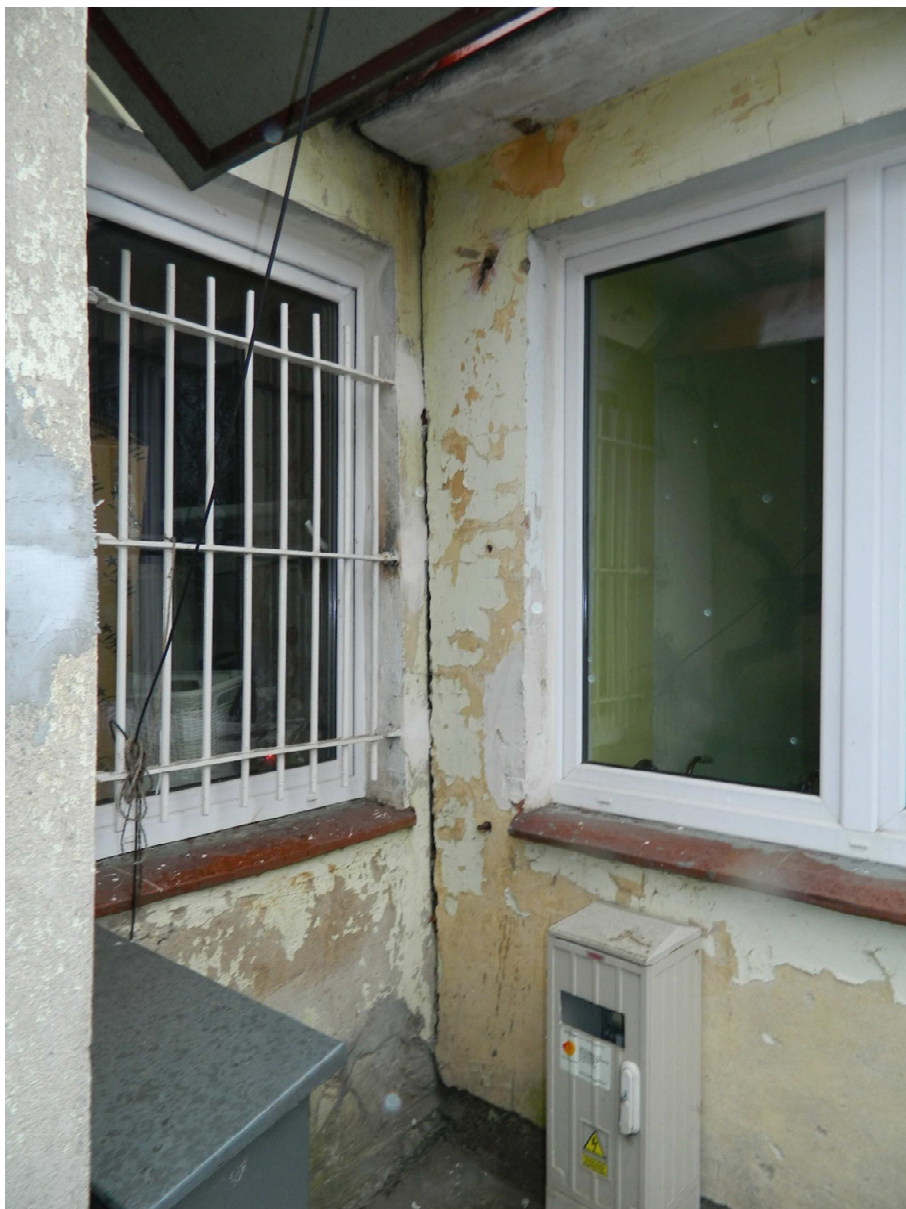
Szczelina na styku części starej z nowszą

- Na styku części głównej z częścią dobudowaną należy naprawić powstałą dylatację. W tym celu należy stłuc tynki, istniejącą szczelinę poszerzyć do szerokości 4cm. Następnie należy szczelinę wypełnić styropianem, a od strony zewnętrznej kitem trwale plastycznym na głębokość 2cm, np. „Olkitem”.
